## Explosion de 2 cuves de fioul lourd

Le 10 mars 1992

Verdun – [Meuse]

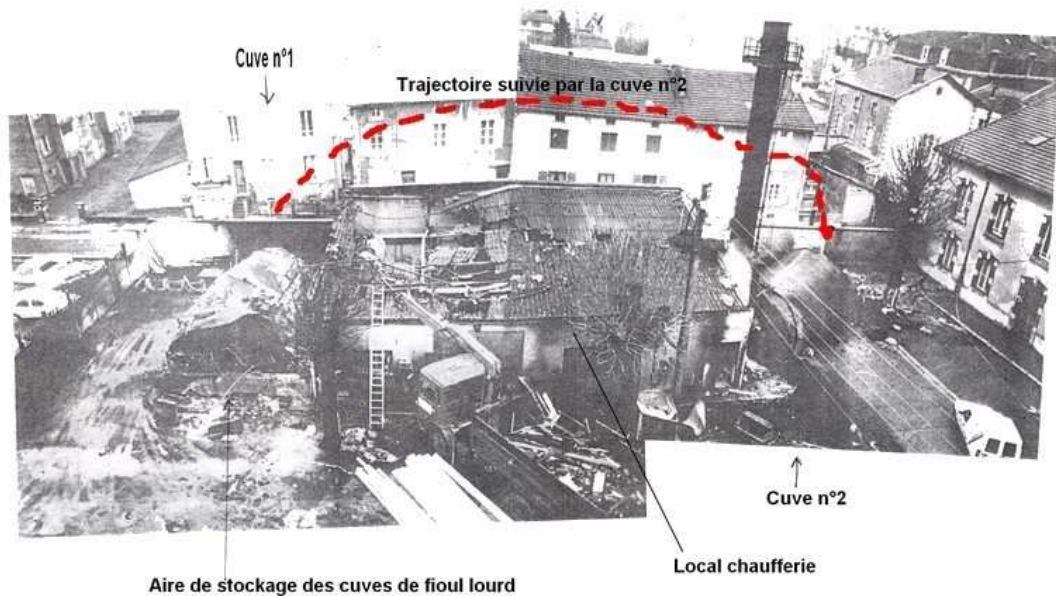
30s plus tard, la seconde cuve explose à son tour. Elle se désolidarise de la même façon de son fond, puis décolle comme une « fusée », selon les témoignages recueillis jusqu'à une hauteur estimée à 50 m. Après avoir accroché le haut de la cheminée, elle retombe de l'autre côté du bâtiment et déverse son contenu.

La cuvette de rétention s'embrase, ainsi que la nappe de fioul projetée dans la cour. Les matériels situés en façade du bâtiment sont détruits (extincteurs, coffret électrique, poubelles). Les services de secours arrivent vers 6h15 sur les lieux et assurent dans un premier temps la protection des habitations proches et des véhicules se trouvant à proximité de la chaufferie. Les pompiers mettent en œuvre un canon mousse et éteignent rapidement l'incendie (10 minutes).
